**INSPEÇÃO COMPLEMENTAR DOS ELEMENTOS
DE BETÃO ARMADO DAS FACHADAS DO EDIFÍCIO
DO BANCO DE PORTUGAL NA AV. ALMIRANTE REIS**

Banco de Portugal

Lisboa • fevereiro 2022

RELATÓRIO 54/2022 – DM/NBPC

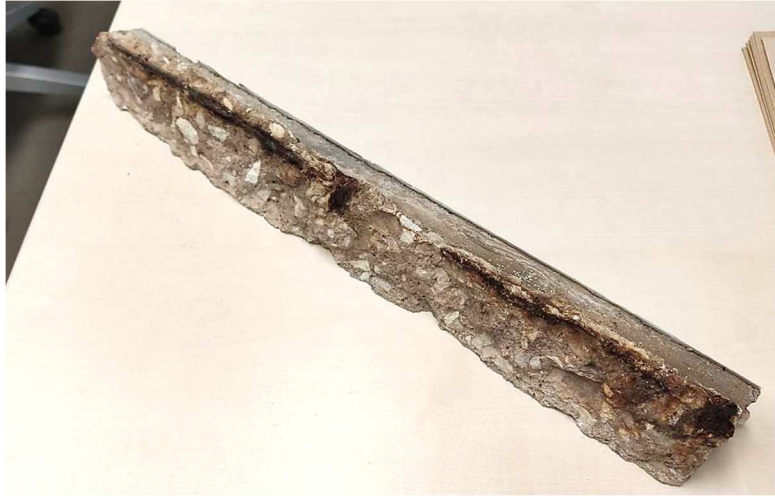
- Confirmação da ocorrência de um elemento vertical com degradação da categoria A não identificado no Relatório 154/2020 – DM/NBPC (2020), e observação de fragmento de betão, de dimensão considerável, previamente removido do mesmo elemento (Figura 2.1), sugerindo um elevado risco de iminente destacamento e queda para a via pública;

Figura 2.1 – Fragmento de betão removido de um elemento vertical da fachada sul do edifício de ampliação

- Fosse adotadas medidas de proteção, de carácter urgente, contra a queda de material das fachadas expostas quer para a via pública, como para as zonas acessíveis do pátio, por forma a proteger pessoas e bens;
- Fosse corrigidas as zonas reparadas com sinais de fissuração do material de reparação ou onde o material de reparação não envolva as armaduras, tal como recomendado no Relatório 154/2020-DM/NBPC;
- Após esta correção, fosse implementada uma metodologia de intervenção mais conservativa do que a proposta no Relatório 154/2020-DM/NBPC, de modo a diminuir o risco de queda de fragmentos dos elementos de betão das fachadas.

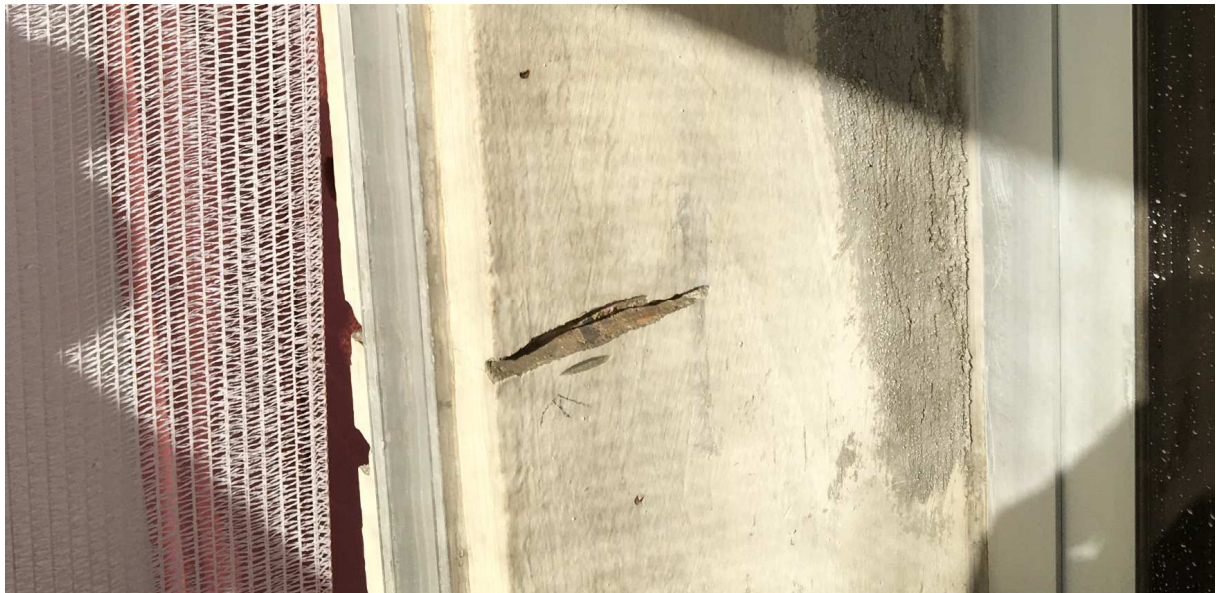
- Com base na observação de aberturas em alguns dos elementos verticais pré-fabricados (efetuadas pelo empreiteiro que realizou os trabalhos de reparação), verificou-se que as fissuras transversais destes elementos não se devem à corrosão das armaduras, sendo concordante com o presumido no Relatório 154/2020-DM/NBPC, onde foram consideradas de baixo risco (Figura 2.2);

Figura 2.2 – Aberturas efetuadas para verificação do estado da armadura por baixo das fissuras transversais dos elementos verticais

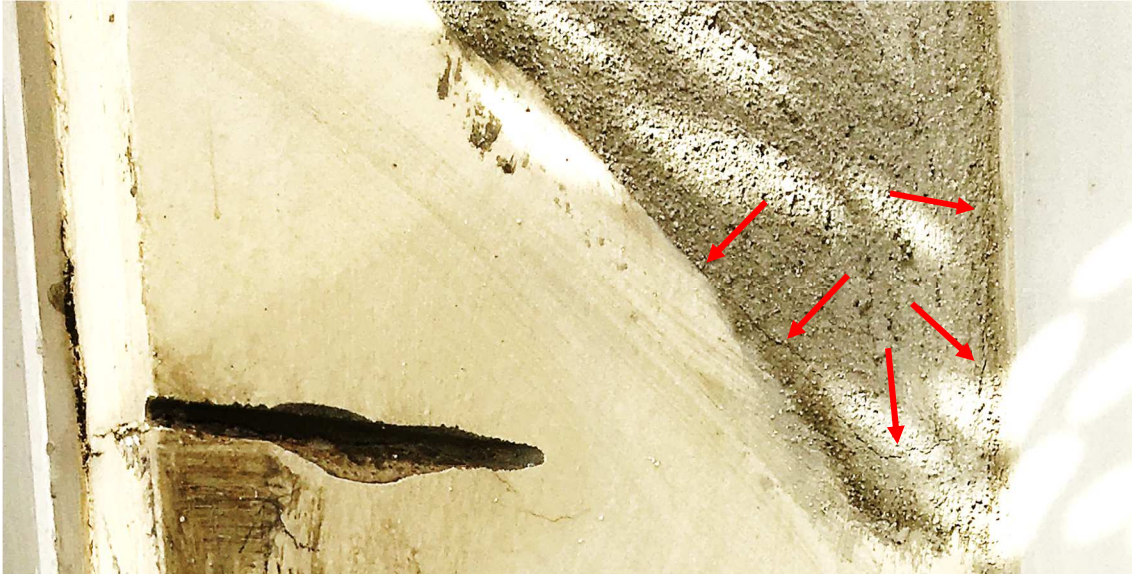
- Ocorrência de fissuração no material das reparações efetuadas, o que se deve à partida à retração por secagem da argamassa, o que pode comprometer a ligação entre a argamassa e o betão do substrato;

Figura 2.3 – Fissura no perímetro da zona reparada de um elemento vertical da fachada sul do edifício de ampliação

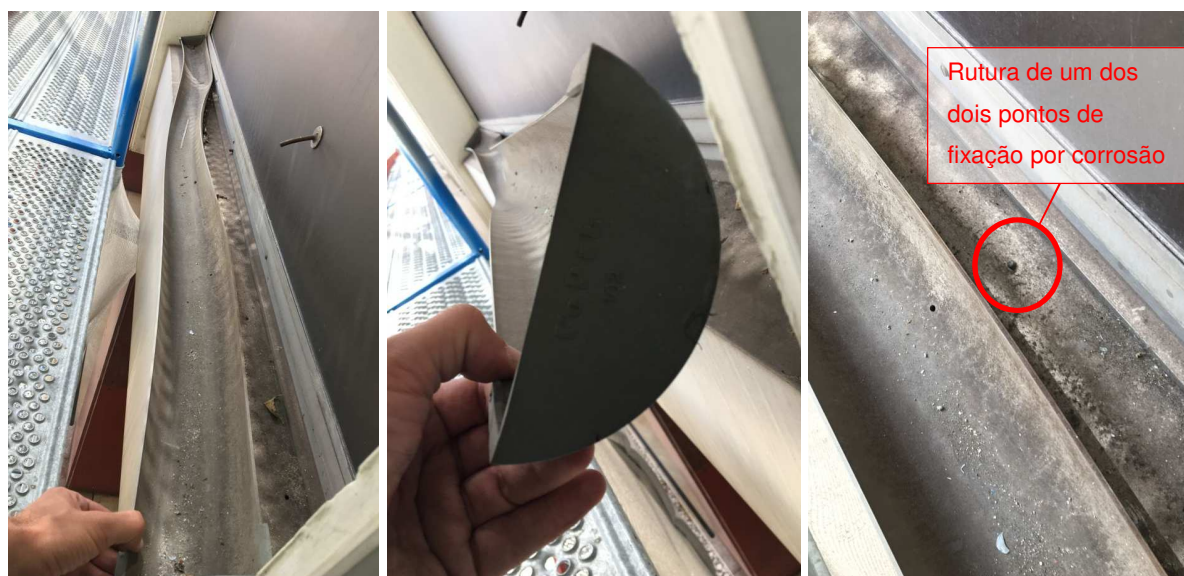
Figura 4.1 – Calha de retenção de água dos AVACs com rotura de um dos dois pontos de fixação

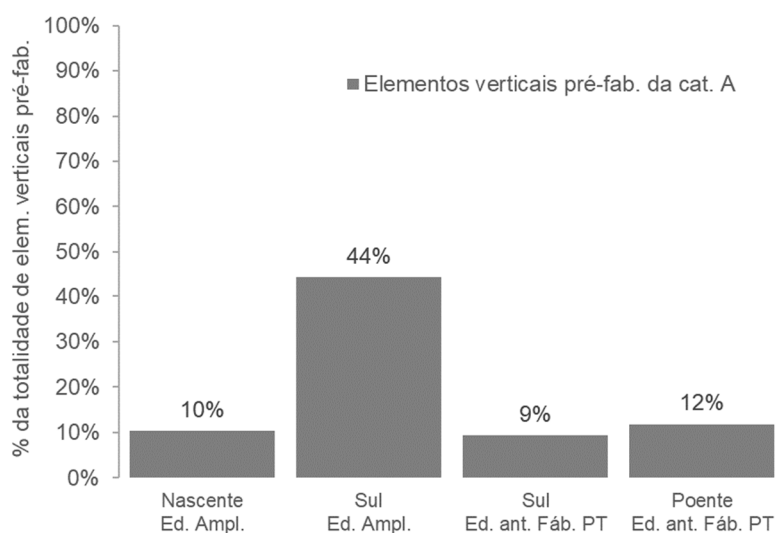
Figura 4.2 – Percentagem de elementos verticais pré-fabricados degradados. Fachadas exteriores (para a via pública)

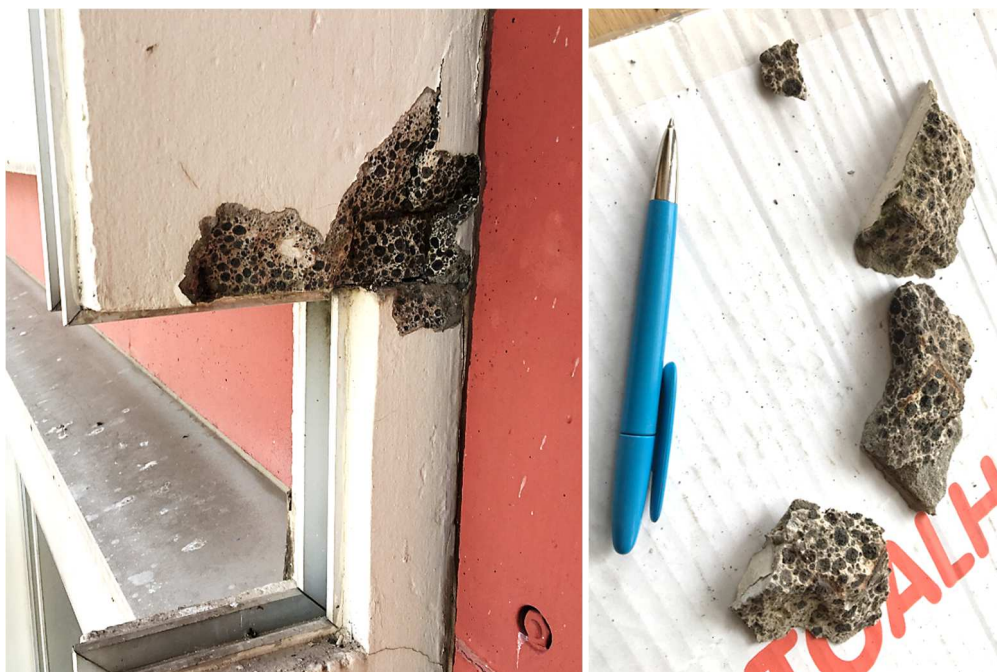
Por fim, deve-se referir que num dos locais da fachada poente com risco elevado de queda iminente de betão (piso2, alinhamento 23, de acordo com a Figura A.3) se procedeu à remoção manual, com alguma facilidade, dos fragmentos na iminência de se destacarem (Figura 4.4).

Figura 4.4 – Fragmentos de betão removidos de um elemento vertical pré-fabricado da fachada poente

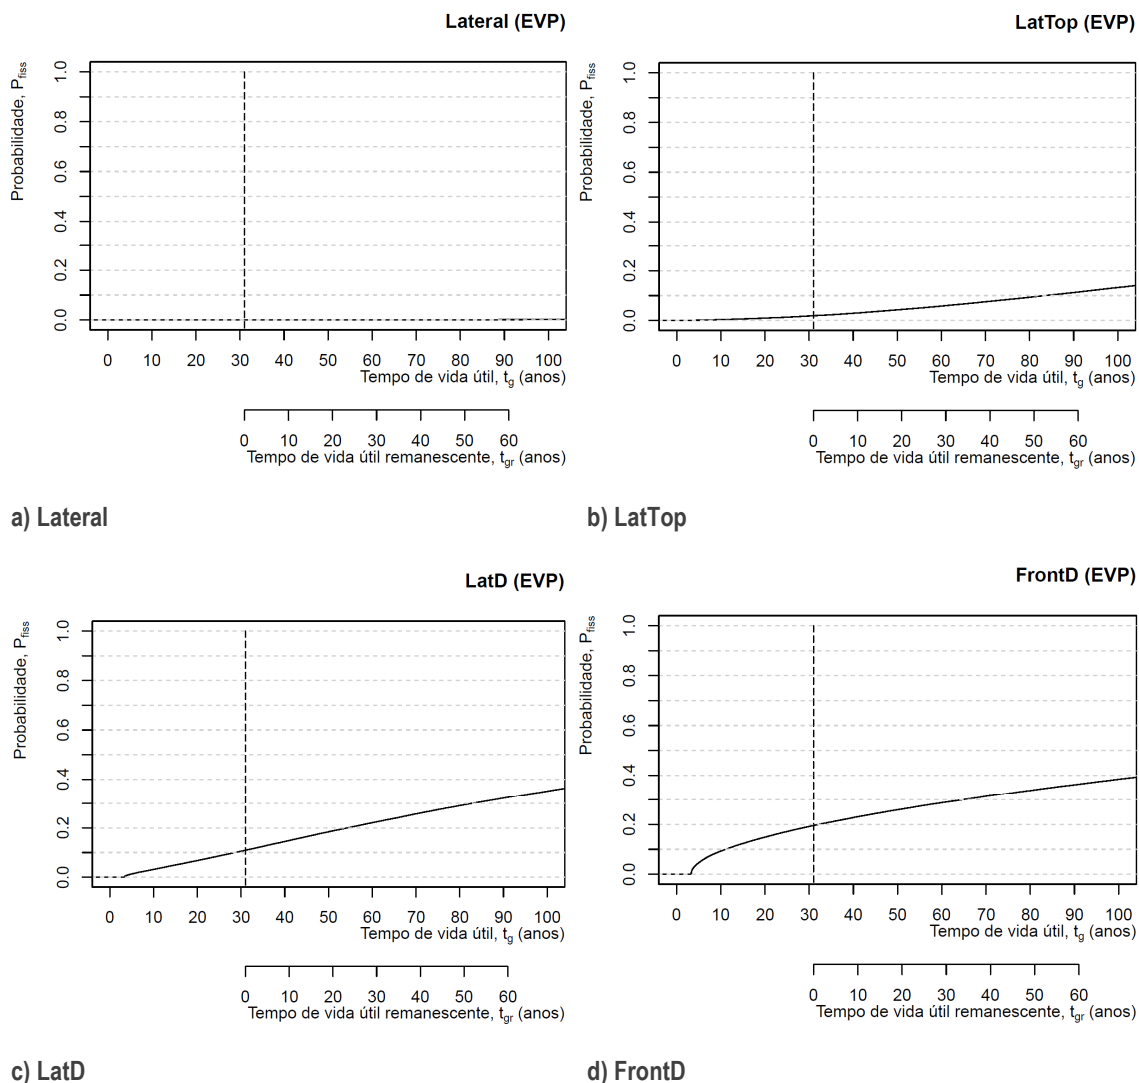
Figura 5.1 – Tempo de vida útil total e remanescente nos elementos verticais pré-fabricados da fachada nascente

- Os elementos verticais da fachada nascente já atingiram o tempo de vida útil nas zonas delgadas (LatD e FrontD), sendo expectável que durante a próxima década o aumento do número de zonas degradadas seja moderado face ao atual (por exemplo, estima-se que P_{fiss} aumente de 11% para 17% nas zonas LatD);
- Os elementos verticais das fachadas do edifício da antiga Fábrica de Portugal já atingiram o tempo de vida útil nas zonas laterais junto aos seus topos (LatTop), sendo expectável que

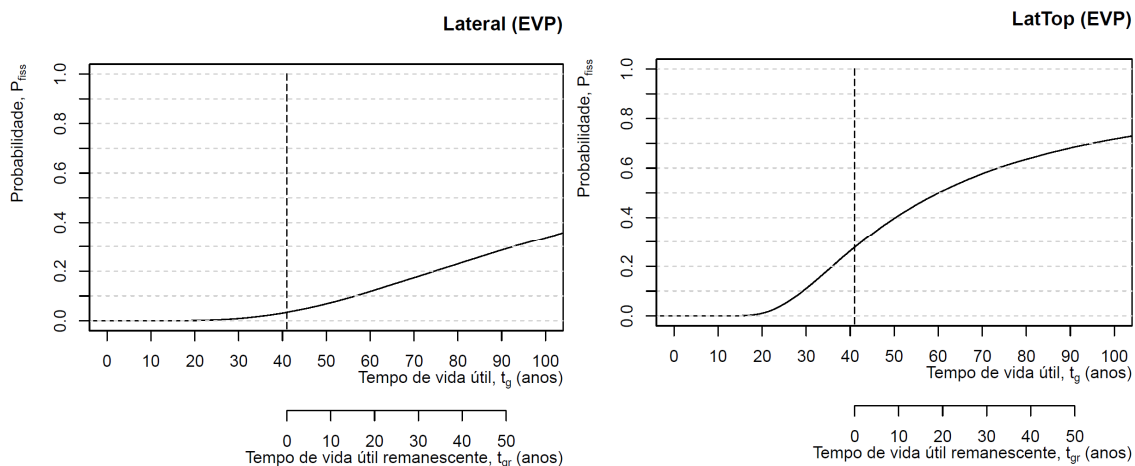
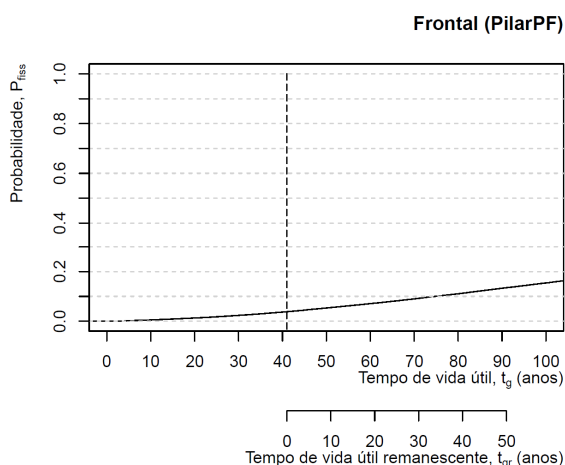
Figura 5.2 – Tempo de vida útil total e remanescente nos elementos verticais e painéis pré-fabricados do edifício da antiga Fábrica de Portugal

durante a próxima década o aumento do número de zonas degradadas seja elevado face ao atual (aumento de 28% para 42% da probabilidade de fissuração);

- É expectável que durante a próxima década os painéis pré-fabricados que revestem os pilares do edifício da antiga fábrica de Portugal (PilarPF) não apresentem problemas significativos de degradação associada à corrosão das armaduras

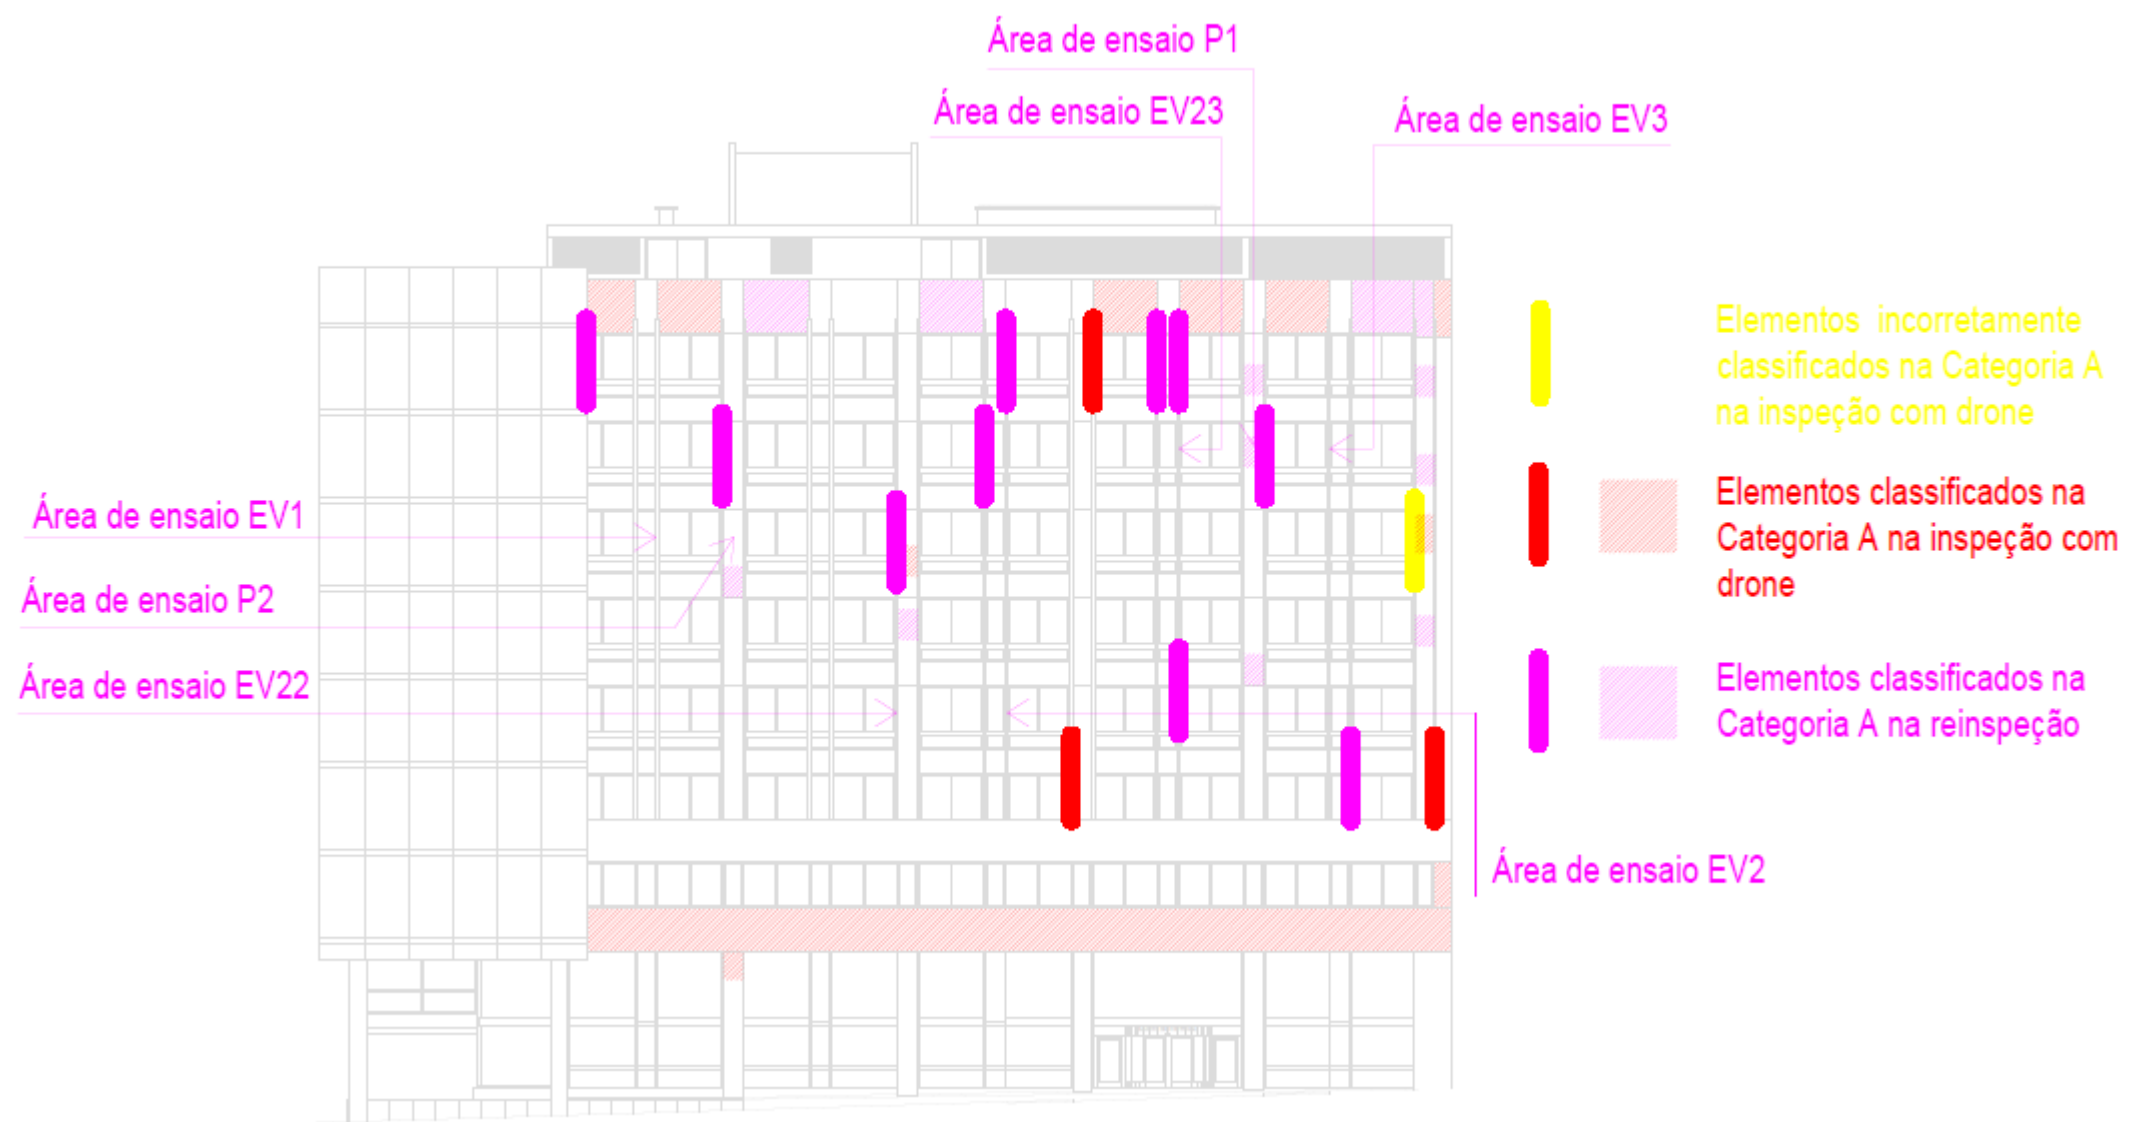
Figura A.1 – Elementos degradados da fachada nascente (Avenida Almirante Reis)

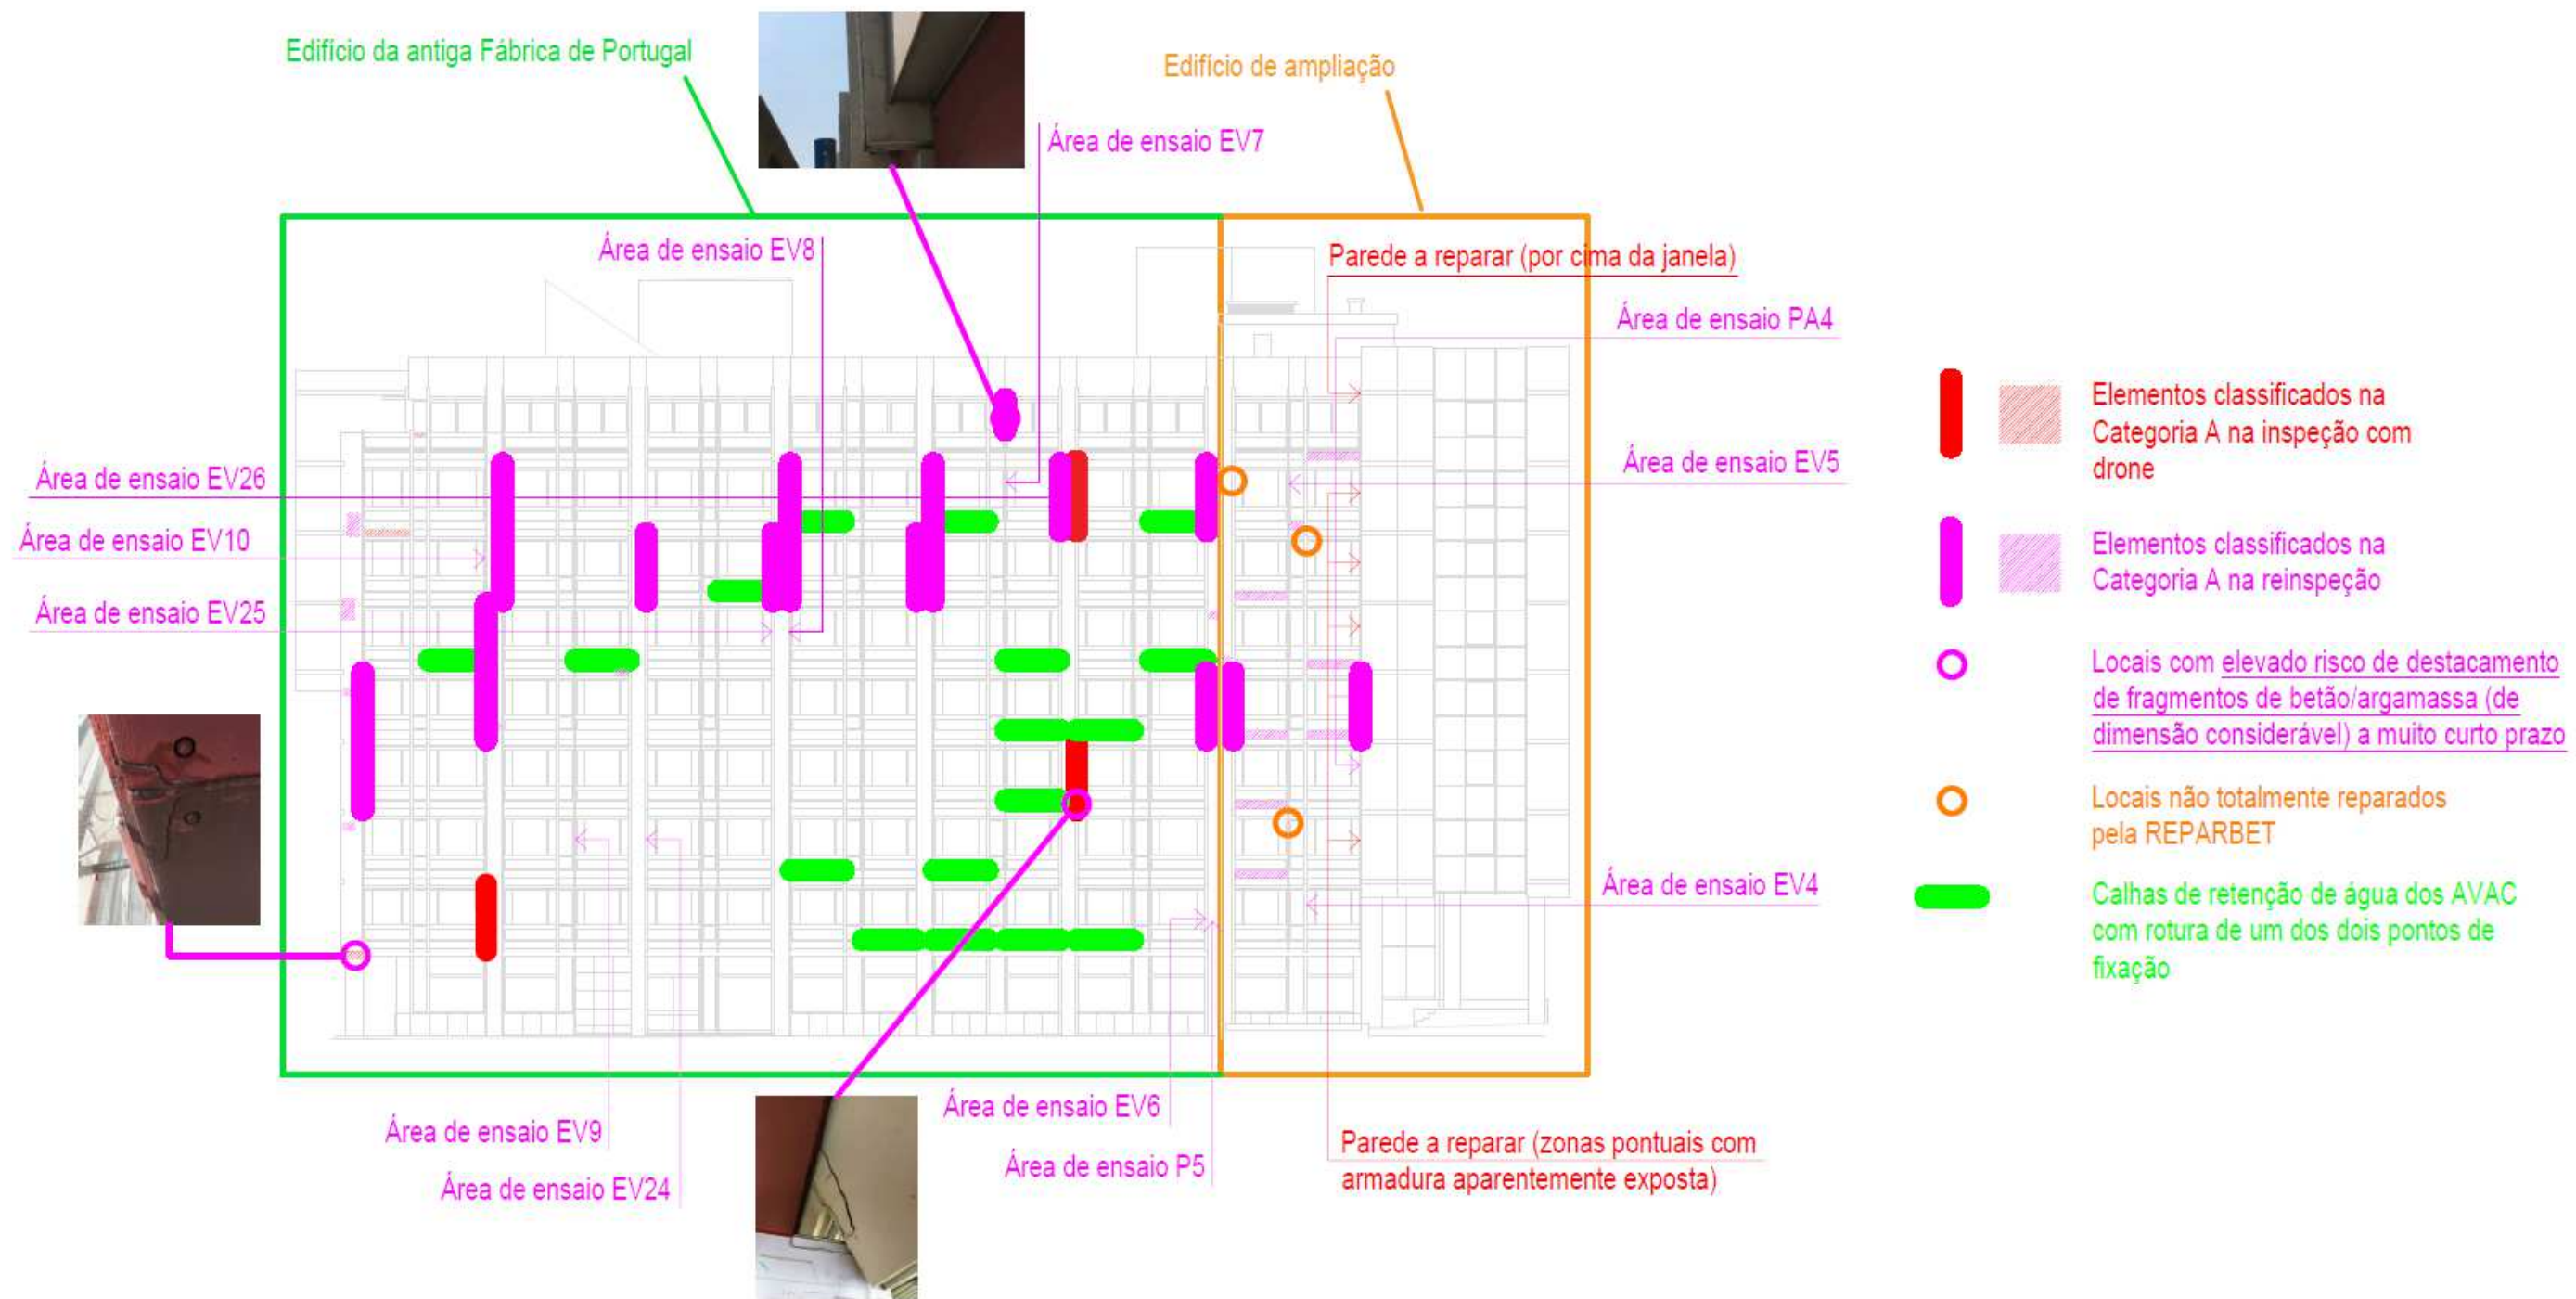
Figura A.2 – Elementos degradados da fachada sul (Rua Febo Moniz)

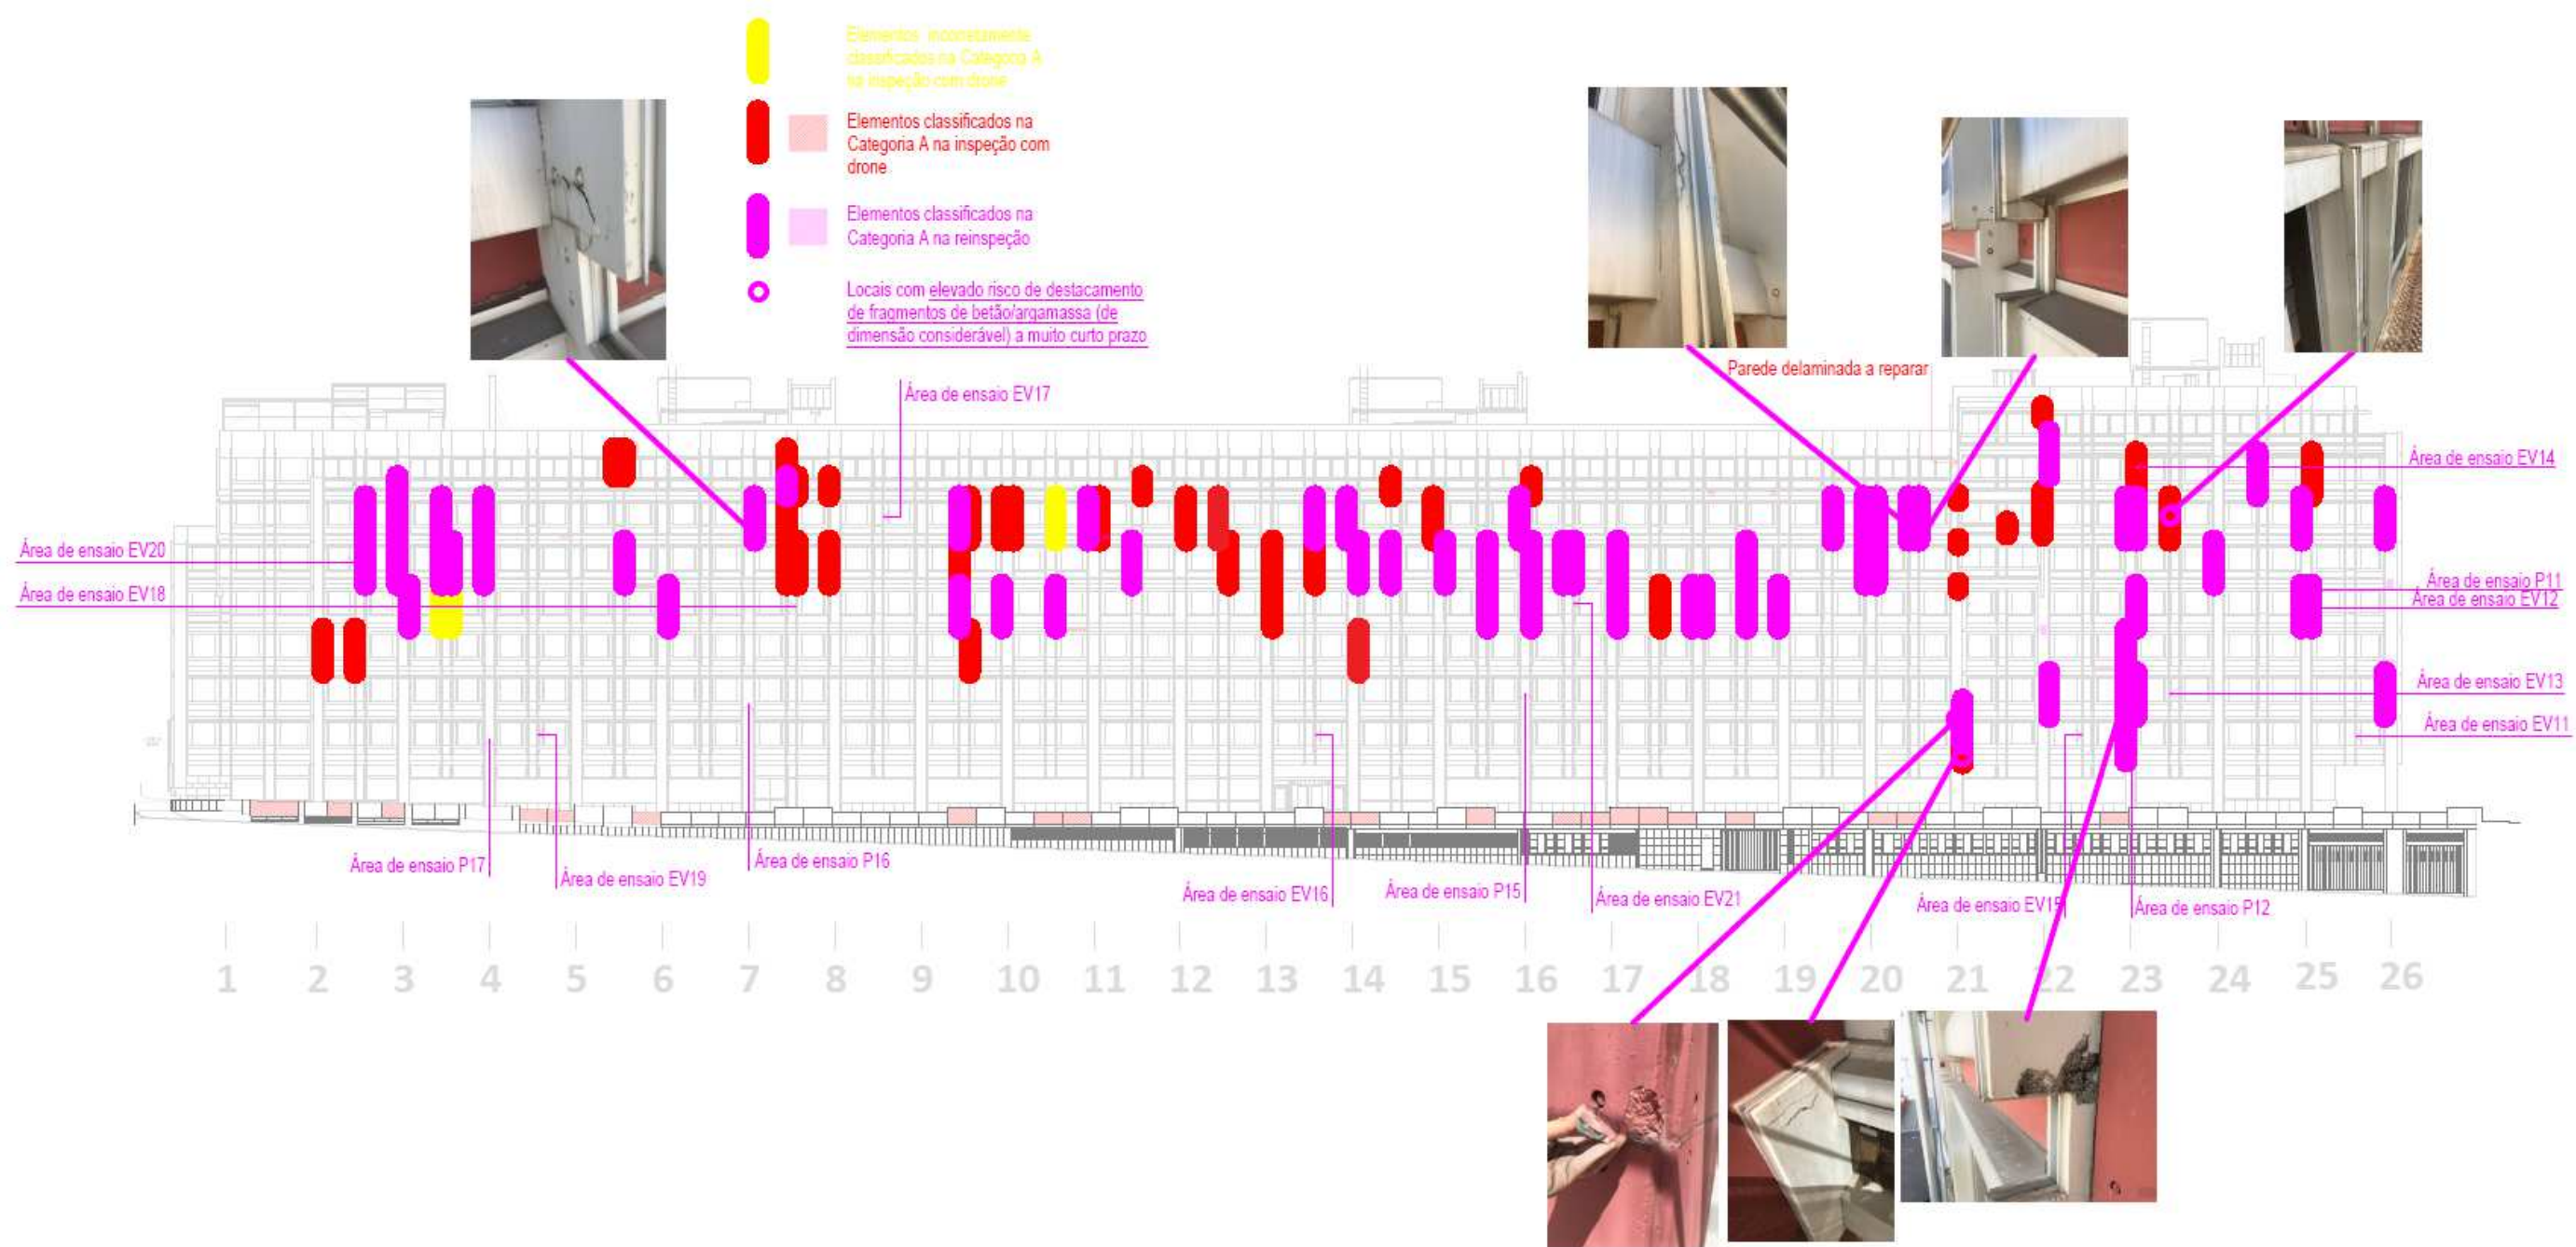
Figura A.3 – Elementos degradados da fachada poente (Rua Francisco Ribeiro e Rua Regueirão dos Anjos)
